# Asbestinventarisatetest

Sint-Hubertusplein 6, 3500 Hasselt

Attestnummer : 20240102-000122.000

Uitgegeven op : 02.01.2024

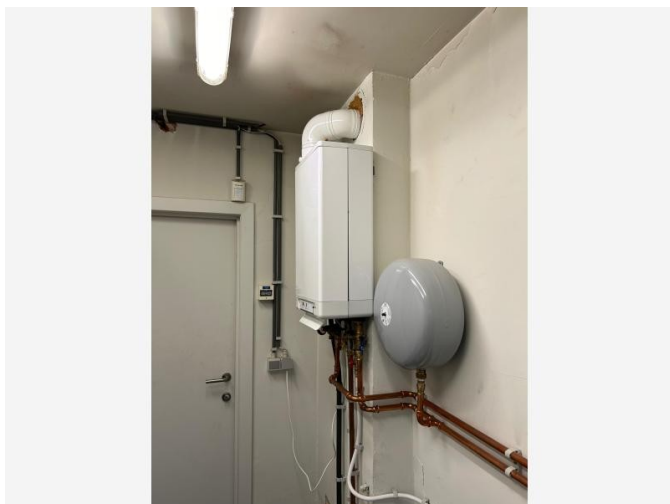
Situeringfoto

### Uitgesloten van inspectie

**Bouwjaar:** 2019

*Constructies gebouwd vanaf 2001 moeten niet onderzocht worden*

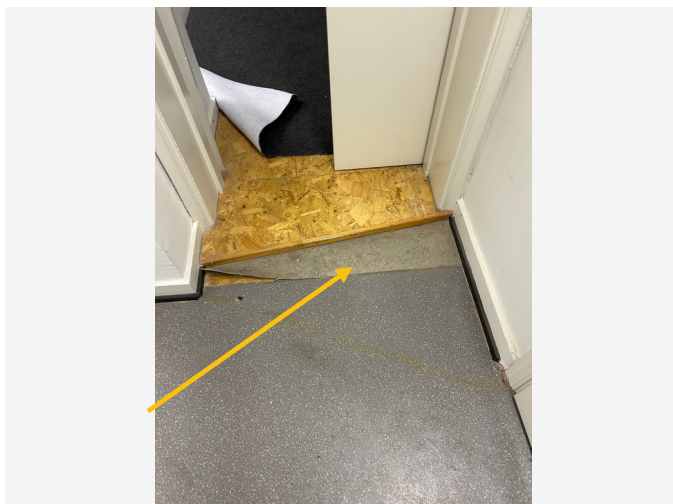
Vrije foto

Niet-asbestverdacht zeil

Identificatiemethode	Vaststelling & expertise (niet-asbestverdacht)
----------------------	--

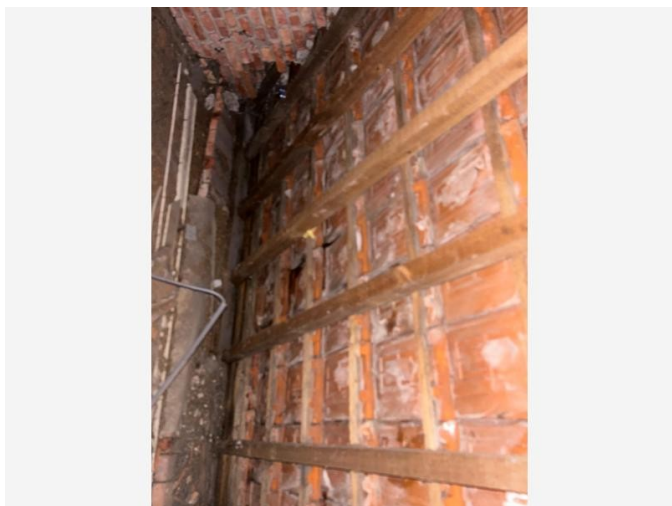
Vrije foto

Geen onderdak aanwezig

Identificatiemethode	Vaststelling & expertise (niet-asbestverdacht)
----------------------	--

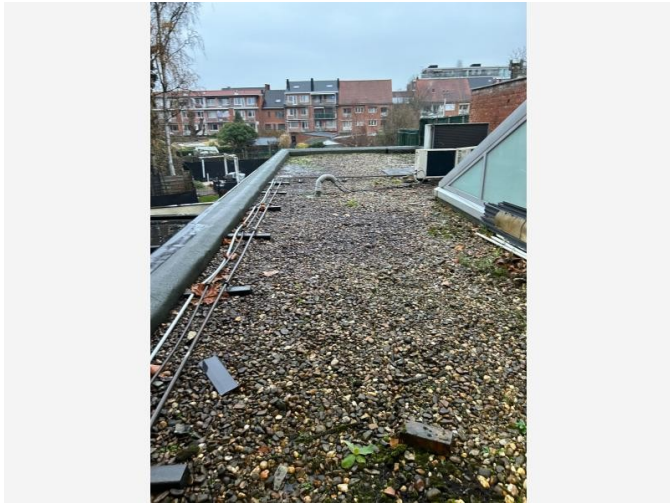
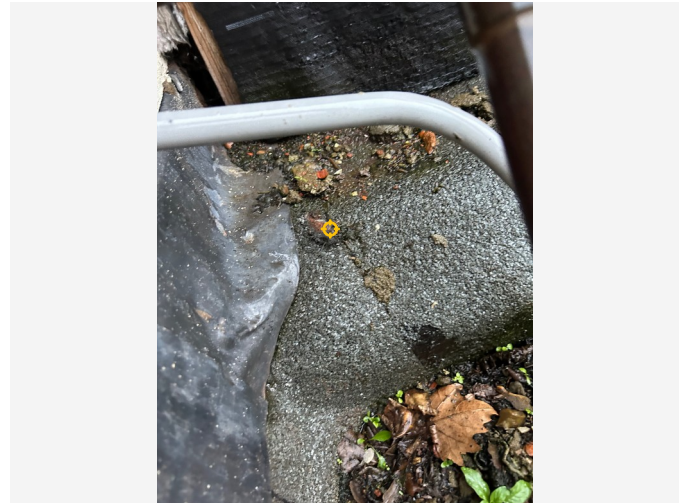
## Fiche 4: Roofing

Geen asbest

#	Type	Referentie	Resultaat
4.1	Puntmonster	MM4	Geen asbest

Beschrijving	Roofing
Omgeving	Buiten
Primaire drager	Plat dak
Bindmiddel van materiaal	Bitumen (roofing, teer, asfalt)

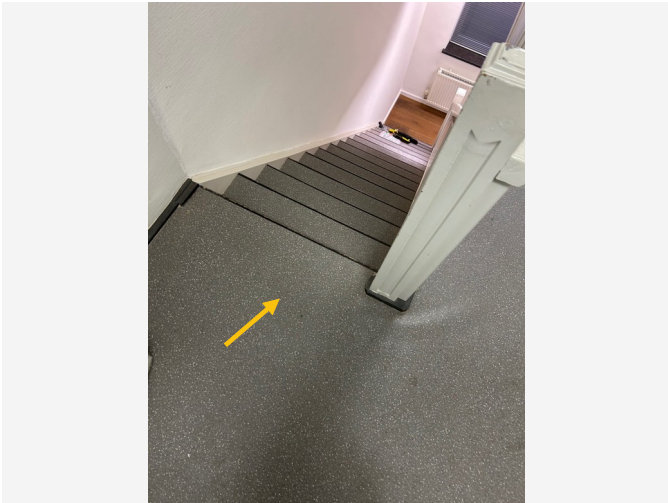
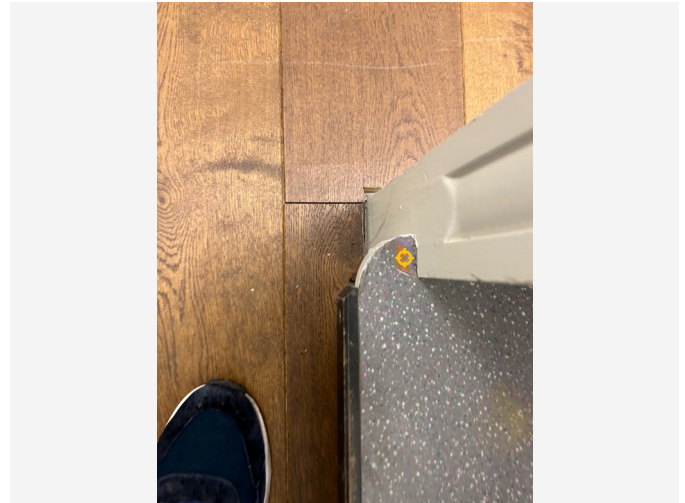
## Fiche 5: Vinyl trap + overloop

Geen asbest

#	Type	Referentie	Resultaat
5.1	Puntmonster	MM5	Geen asbest

Beschrijving	Vinyl trap + overloop
Omgeving	Binnen
Primaire drager	Vloer

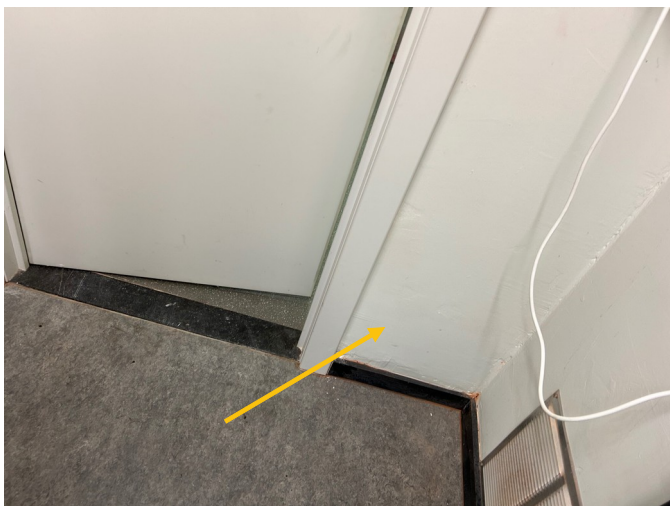
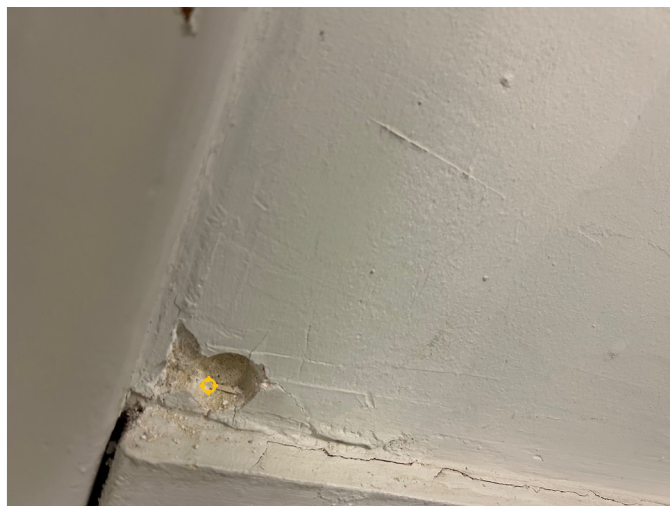
Geen asbest

#	Type	Referentie	Resultaat
6.1	Mengmonster	MM1	Geen asbest

Beschrijving	Pleisterwerk muur
Omgeving	Binnen
Primaire drager	Binnenwand

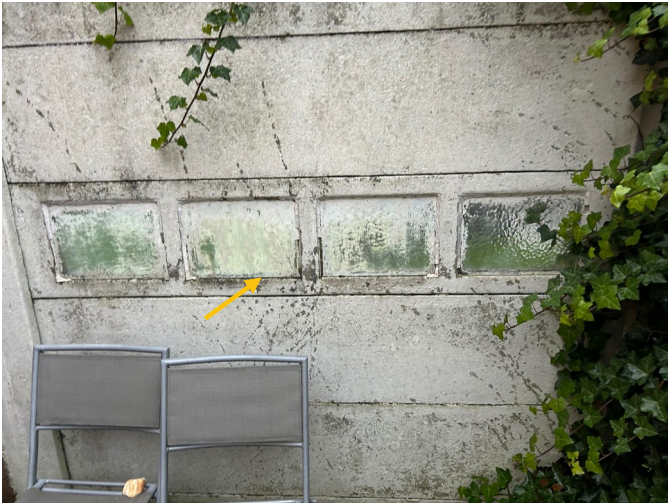
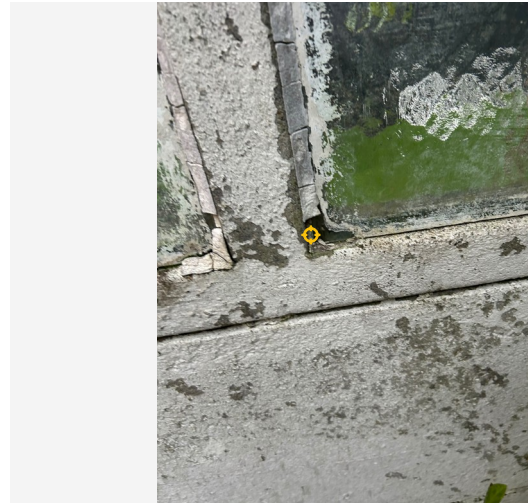
## Fiche 7: Mastiek ramen terras

Geen asbest

#	Type	Referentie	Resultaat
7.1	Puntmonster	MM3	Geen asbest

Beschrijving	Mastiek ramen terras
Omgeving	Buiten
Primaire drager	Wandopening verticaal (raam, deur, ...)
Bindmiddel van materiaal	Kitten, mastiek, pasta

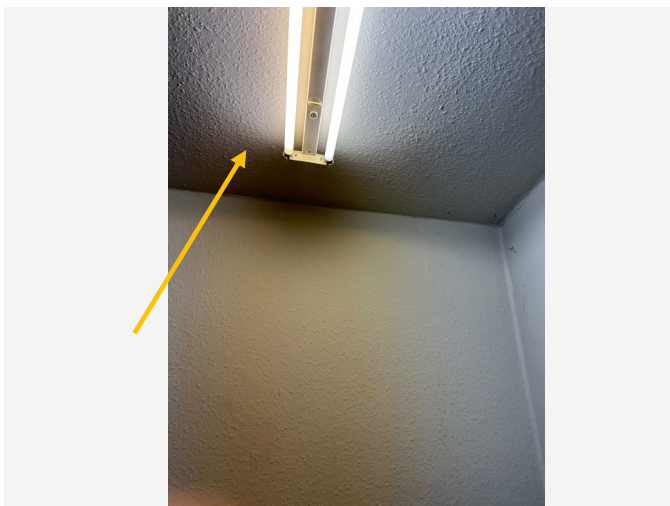
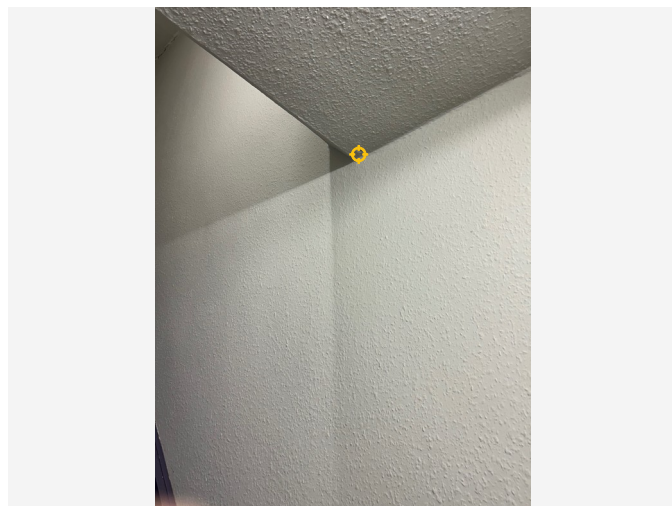
## Fiche 8: Pleisterwerk plafond

Geen asbest

#	Type	Referentie	Resultaat
8.1	Mengmonster	MM2	Geen asbest

Beschrijving	Pleisterwerk plafond
Omgeving	Binnen
Primaire drager	Plafond
